# PROTOKOL

**č. 070-062129**

**o tlakové zkoušce vzorku podlahového souvrství De.Therm 110  
s cementovým potěrem vyztuženým kari výztuží**

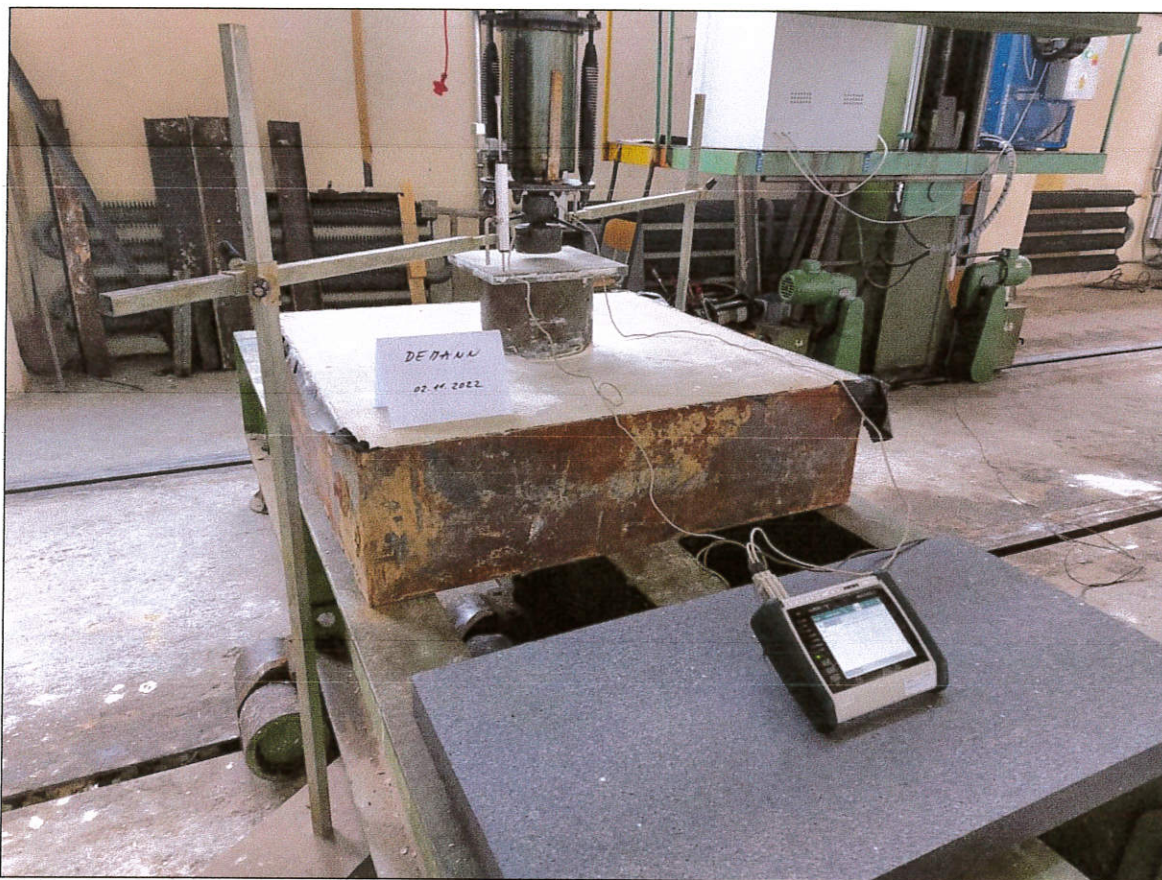
Obrázek 2: Průběh zatěžování zkušebního tělesa

Postup zatěžovací zkoušky probíhal dle požadavků objednavatele. Zatěžovací síla byla přenášena přes válcové těleso o průměru 250 mm do středu horní plochy zatěžovaného prvku. Posun příčnicku byl zaznamenáván pomocí dvou dráhových snímačů přes digitální záznamové zařízení AHLBORN.
